# Análisis del arbolado público en riesgo: Zona 3 Huentitán, municipio de Guadalajara, Jalisco (2017)

Castro Quintero A.<sup>a</sup>, Corona Medina J. P.<sup>b</sup> y Anaya Corona M.<sup>c</sup>

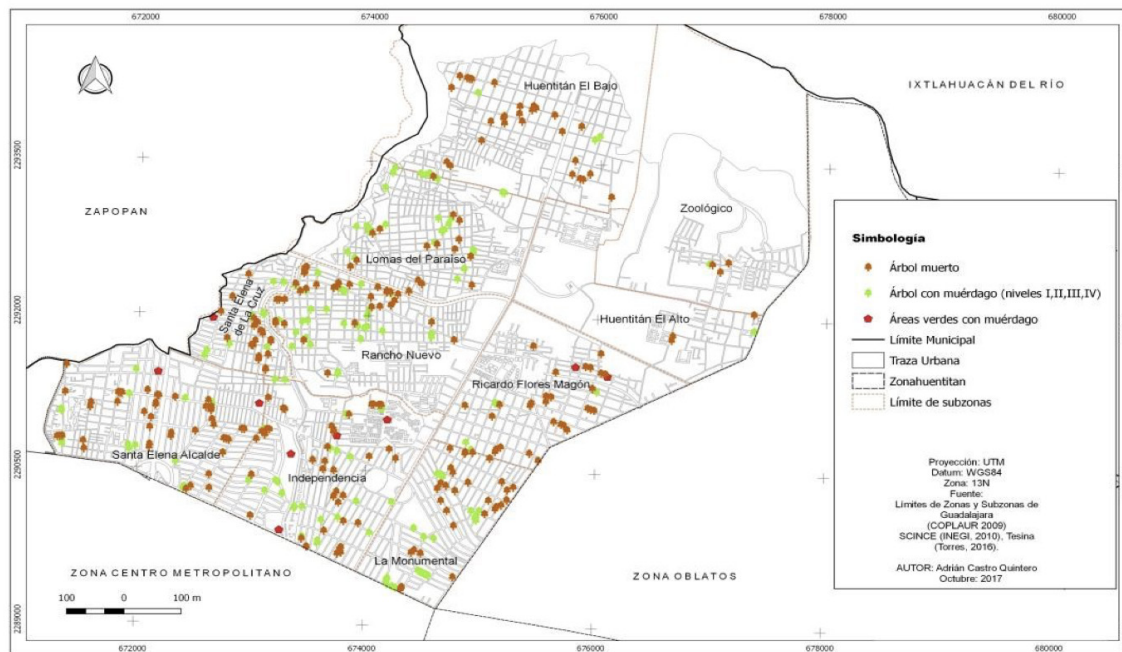
La distribución general en las dos categorías de arbolado en riesgo (Figura 4): árboles muertos y árboles infestados por muérdago en la Zona 3 Huentitán, se encuentran en dos formas, la mayor parte agrupada en ciertos sitios y distribuidos de forma dispersa. La distribución agrupada de los árboles en riesgo se pueden apreciar con mayor número en los subdistritos Santa Elena de la Cruz y Rancho Nuevo. En relación con la distribución dispersa se manifiesta en toda el área de estudio.

Por otra parte, se presenta un fenómeno en la zona de estudio, es decir, posiblemente los árboles muertos fueron a causa de una infestación por muérdago, ya que donde se encuentra un árbol muerto, alrededor de éste, hay arbolado con muérdago.
